# INSPECCIÓN DE INFILTRACIONES EN SISTEMAS DE VACÍO DE LAS UNIDADES DE GENERACIÓN ELÉCTRICA 1 Y 2 PLANTA GECECA - GUAJIRA

# INSPECCIÓN DE INFILTRACIONES PLANTA TERMOGUAJIRA

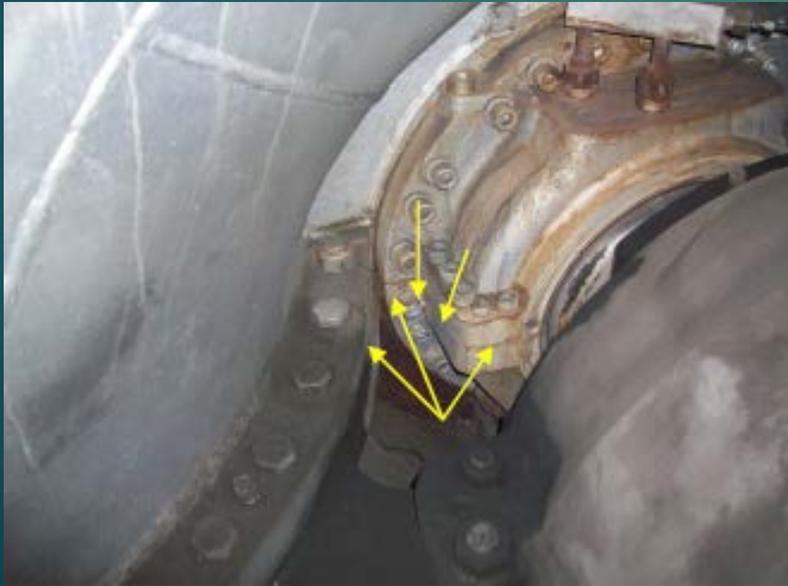
**1. Sello de la glándula de la Turbina de Baja Presión: Juntas de Posición 3 y 9, Lado Generador 30,000 - 36,000 Divisiones**

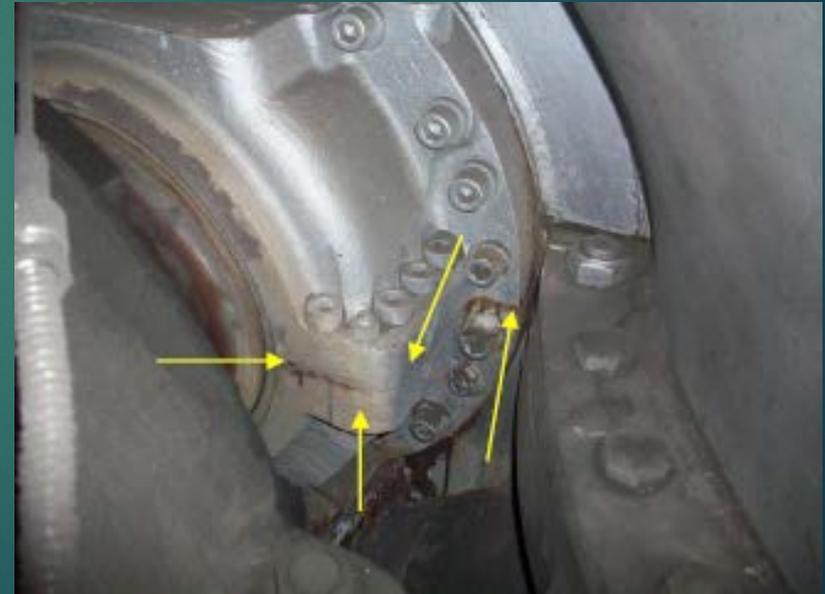
**2. Sello de la Glándula de la Turbina de Baja Presión: Juntas de Posición 3 y 9, Lado de Alta Presión, 42,000 - 54,000 Divisiones**

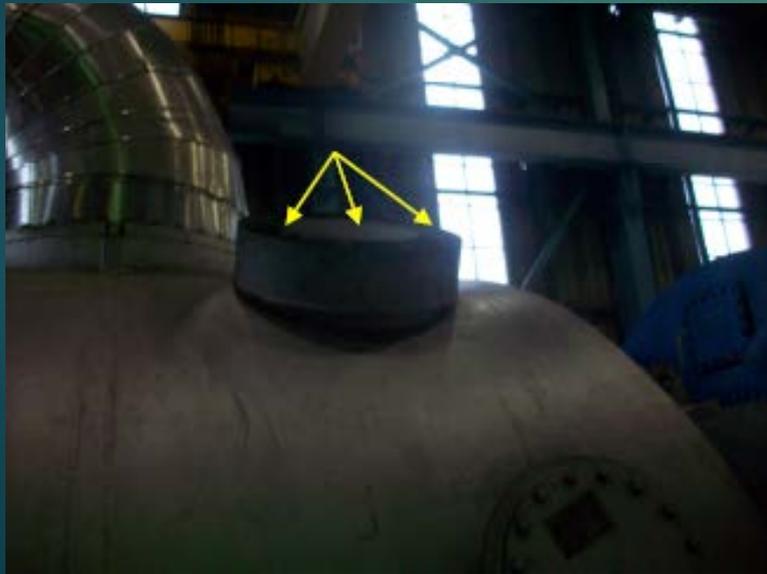
**3. Disco de Ruptura Lado Sur de la Turbina de Baja Presión 1,400 Divisiones**

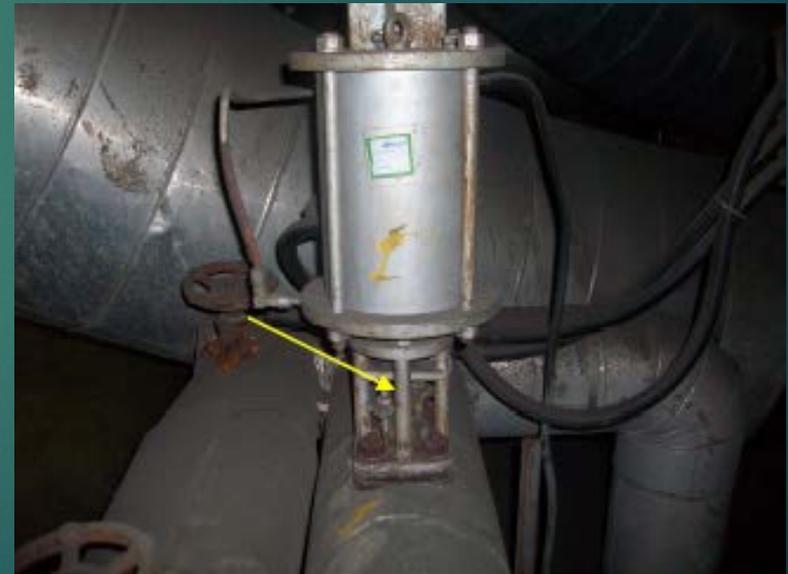
**4. Lado Este del Condensador Linea de Drenaje T-77 Embalaje de la Válvula CV-334A 8,000 Divisiones**

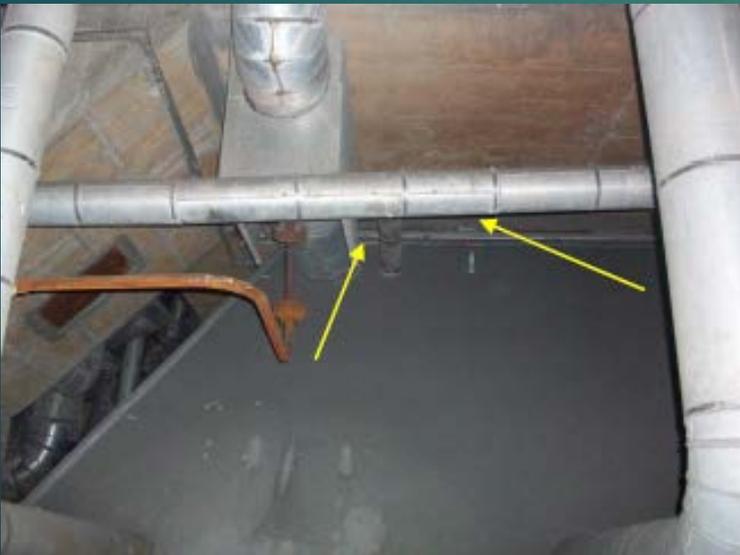
5. Junta de Expansión Lado Norte Esquina Este 10,000 Divisiones

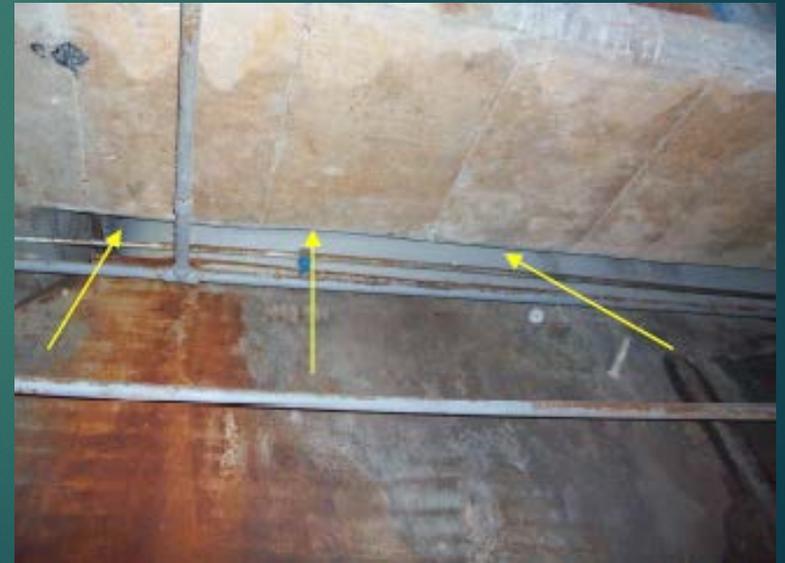
6. Junta de Expansión Lado Este Esquina Sur >60,000 Divisiones

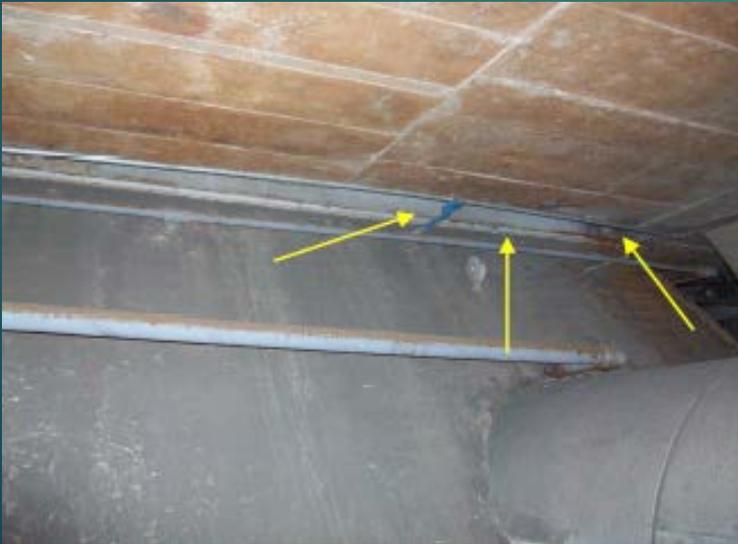
7. Junta de Expansión Lado Sur En medio y Esquina Este >60,000 Divisiones

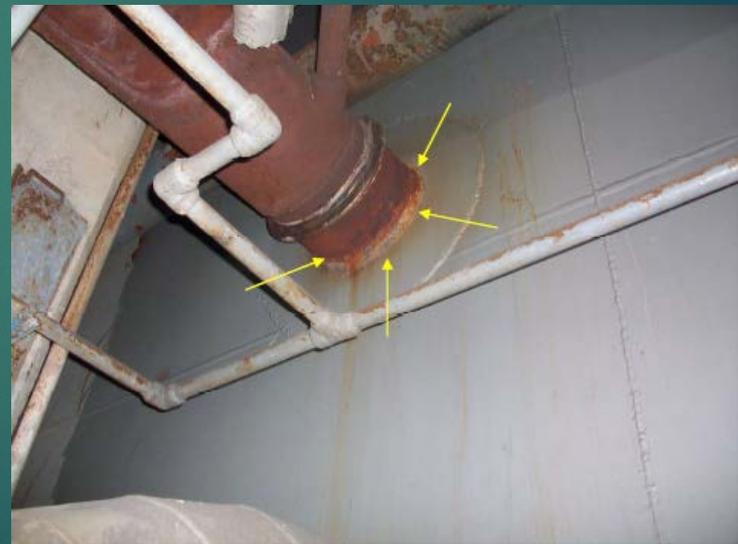
8. Lado Este del Condensador Rúbrica de Drenaje Todo Alrededor 8,000 Divisiones

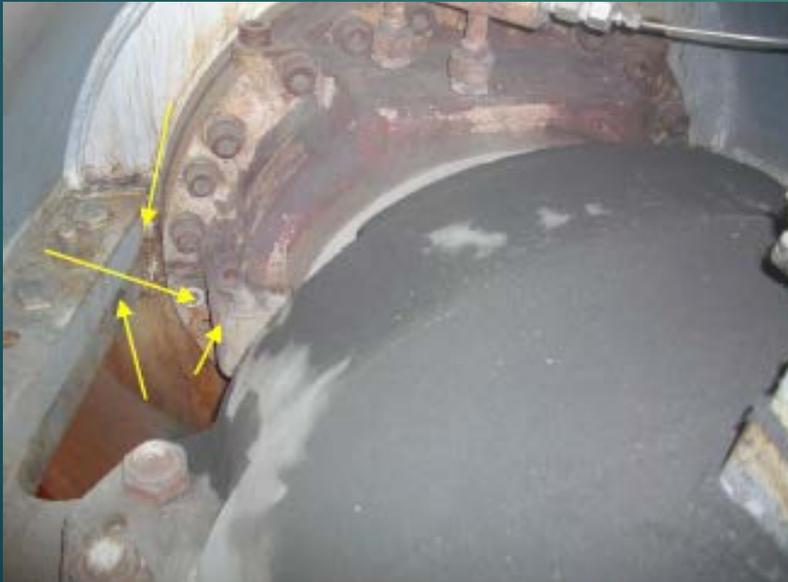
**1. Sello de la glándula de la Turbina de Baja Presión: Juntas de Posición 3 y 9, Lado Generador 36,000 y 24,000 Divisiones**

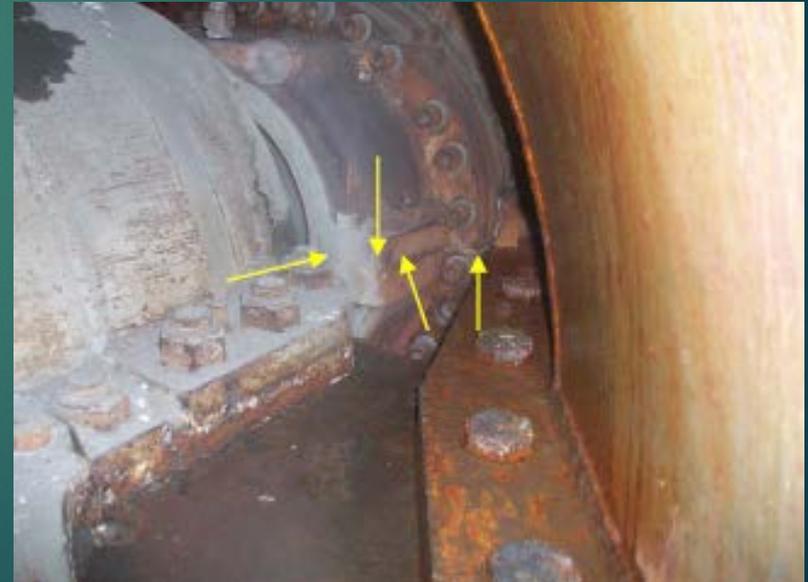
**2. Sello de la glándula de la Turbina de Baja Presión: Juntas de Posición 3 y 9, Lado Alta Presión 36,000 y 24,000 Divisiones**

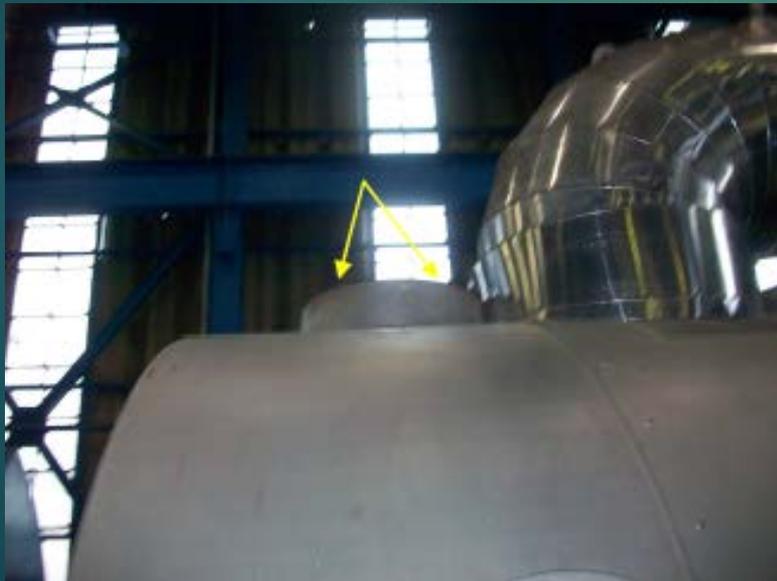
**3. Disco de Ruptura de la Turbina De Baja Presión Lado Este 24,000 Divisiones**

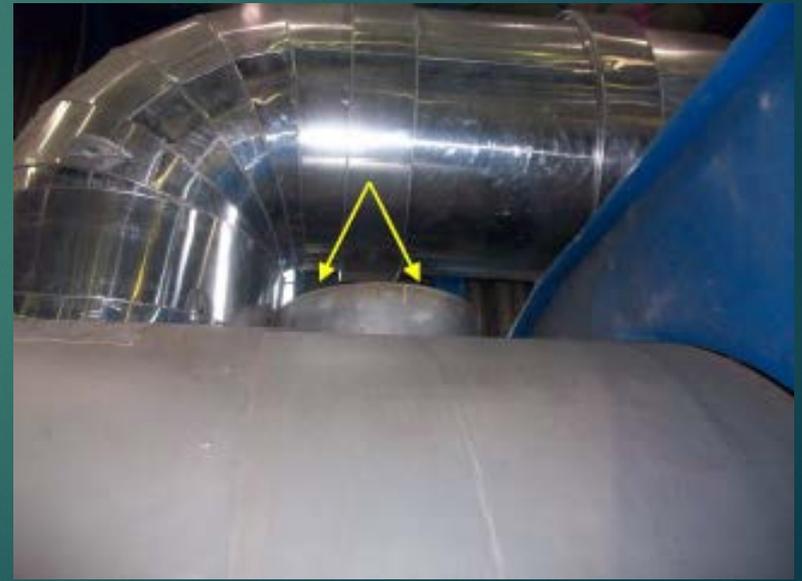
**4. Disco de Ruptura de la Turbina De Baja Presión Lado Oeste >60,000 Divisiones**

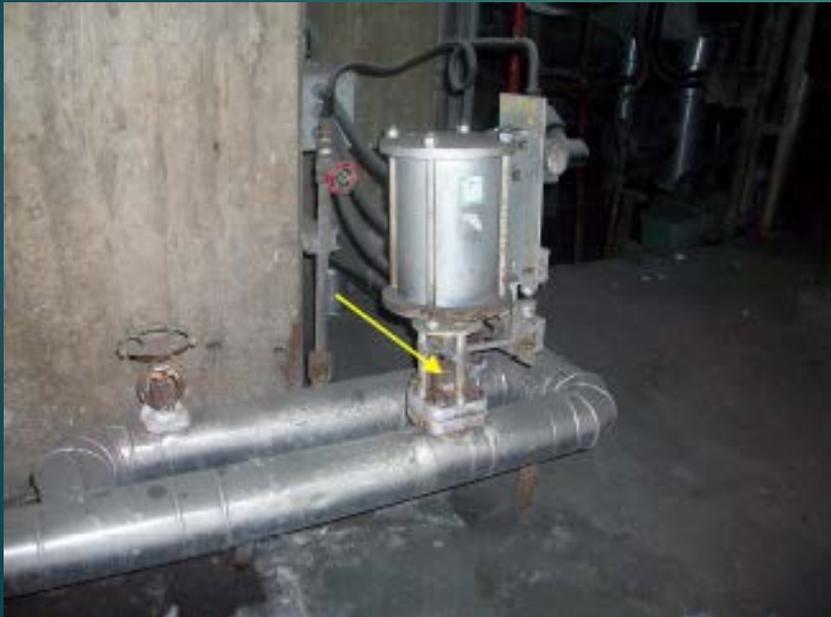
**5. Drenaje de Vapor Embalaje de la  
Válvula 40,000 Divisiones**

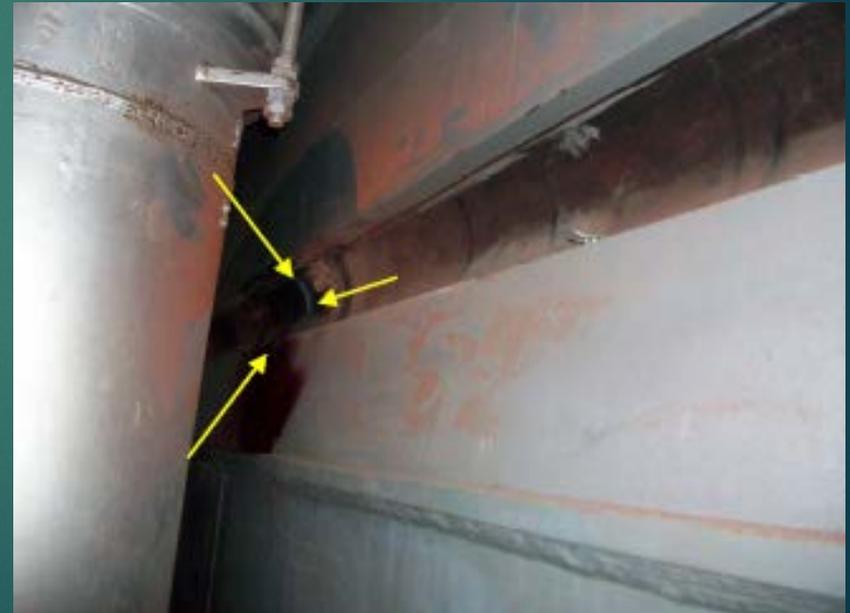
**6. Parche de Entre las Juntas de  
Expansión Lado Oeste 48,000  
Divisiones**

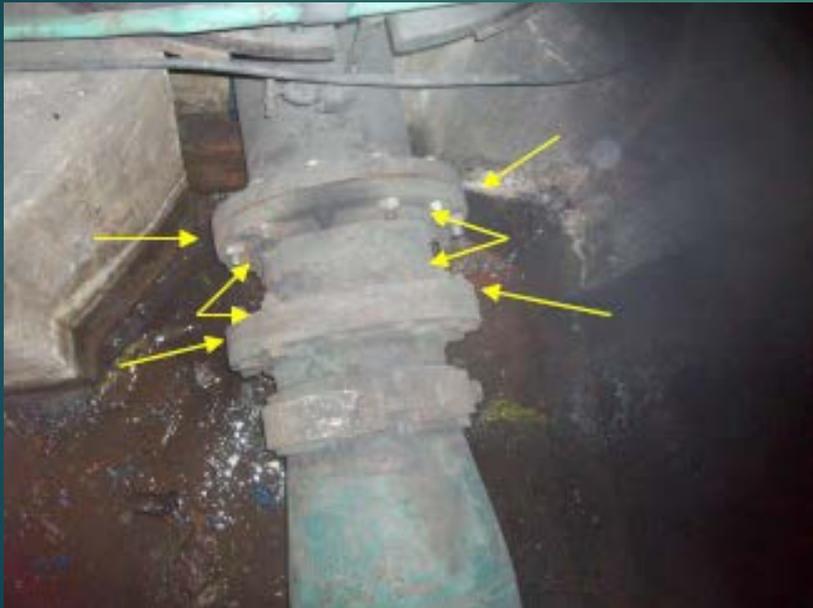
**7. Bomba A de Condensado: Junta de Expansión 8,000 Divisiones**

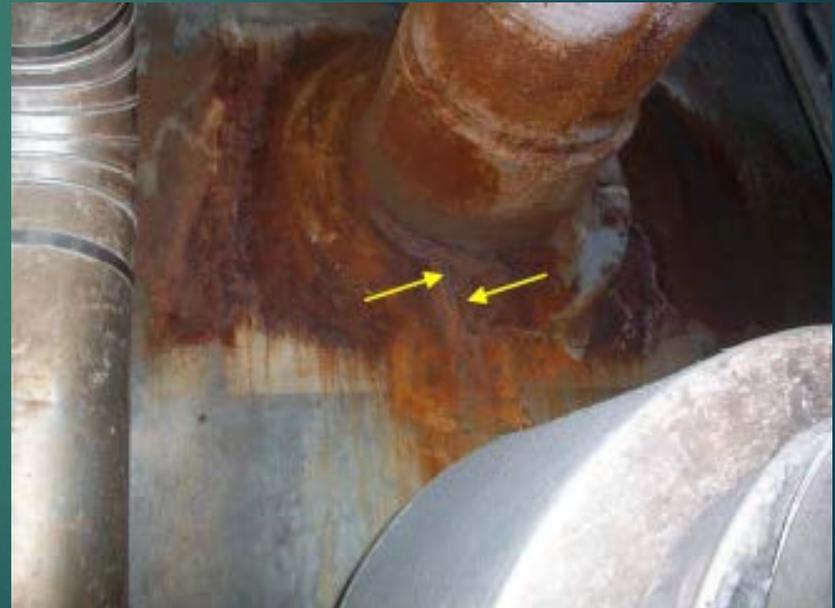
**8. Lado Oeste a la Derecha, Rúbrica de Drenaje Grieta en la Soldadura Posición 6 48,000 Divisiones**

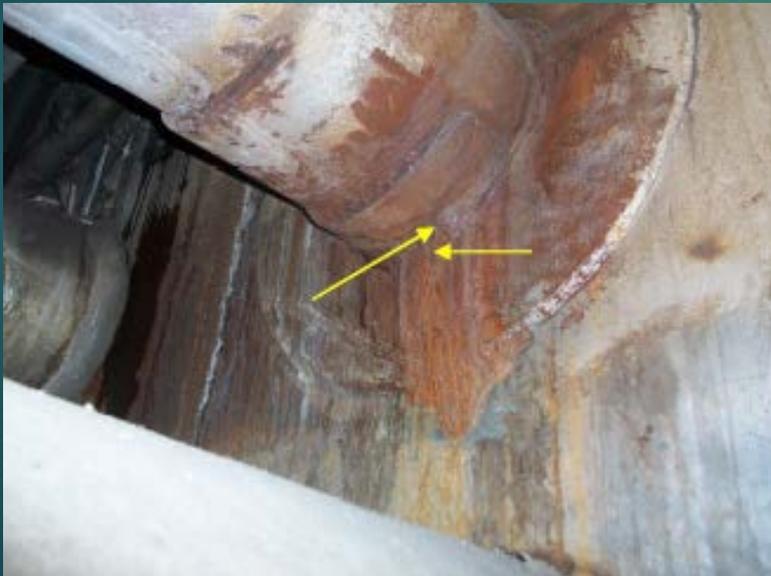
**9. Lado Oeste En medio, Rúbrica de  
Drenaje, Grieta en la Soldadura Posición 6  
18,000 Divisiones**
